# Nghiên cứu thực nghiệm xác định sức kháng cắt còn lại của dầm bê tông cốt thép nhịp ngắn đã bị ăn mòn cốt đai

# Experimental investigation on residual shear strength of short-span reinforced concrete beams with corroded stirrups

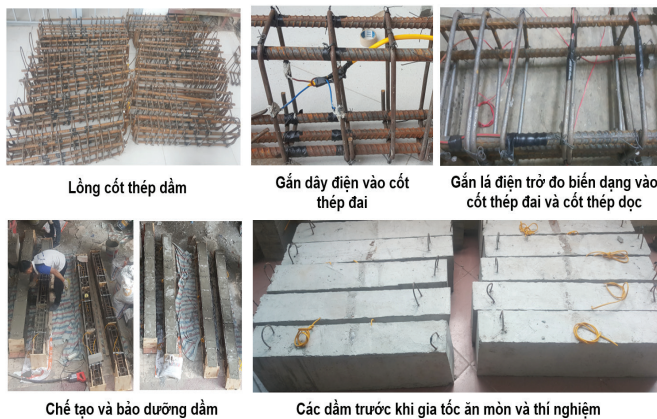
Hình 3. Chế tạo 10 dầm BTCT.

Ở giai đoạn 1, cốt thép được chế tạo thành các khung hoàn chỉnh, được gắn các lá điện trở đo biến dạng cho cả cốt thép dọc và cốt thép đai (hình 3). Đồng thời, để gia tốc quá trình ăn mòn, các dây điện được nối trực tiếp vào cả các nhánh đai ở “bên yếu”. Các dầm được đổ bê tông cùng một thời điểm, và được bảo dưỡng trong điều kiện thí nghiệm đến 28 ngày.

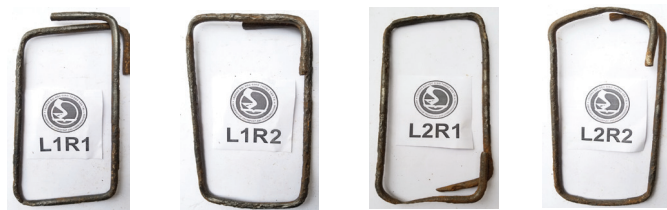
Hình 12. Cốt thép đai được bóc tách khỏi bê tông sau khi thí nghiệm.

Mức độ ăn mòn được tính toán dựa trên khối lượng cốt thép đai bị mất mát do quá trình ăn mòn. Mức độ ăn mòn dao động từ 12,3 đến 23,6% đối với cốt thép đai trong dầm ở nhóm thứ 2 (bảng 2). Sự phá hoại do ăn mòn thường lan rộng (khá đều) dọc theo chiều dài của cốt thép đai đối với các mẫu L1R1 và L1R2. Tuy nhiên, một vài vị trí cốt thép đai trong mẫu L2R1 và L2R2 bị suy giảm tiết diện đáng kể là do sự ăn mòn mang tính cục bộ (ăn mòn điểm).

Nhóm thứ hai gồm 4 dầm có cốt đai đã bị ăn mòn ở 2 mức độ, được chịu tác dụng của tải trọng lặp (hình 10, 11). Sau thí nghiệm, cốt thép đai được tách khỏi dầm để đánh giá sự mất mát khối lượng do quá trình ăn mòn (hình 12). Các vết nứt thẳng góc xuất hiện đầu tiên ở các dầm L1R1 và L1R2, tại mức tải trọng lần lượt là 165 và 182 kN, nhỏ hơn so với các dầm đối chứng không bị ăn mòn. Các vết nứt
